**Objet : Demande de modification du certificat d'autorisation pour le projet Nunavik Nickel,
Canadian Royalties inc. (CRI)
Agrandissement de la halde à minerai du gisement Puimajuq**

Plan de la halde à minerai

Milieus humides, terrestres et hydriques de la zone d'étude du site du gisement Puimajuq

Nunavik Nickel Committee
Signatory Meeting
January 26th , 2022

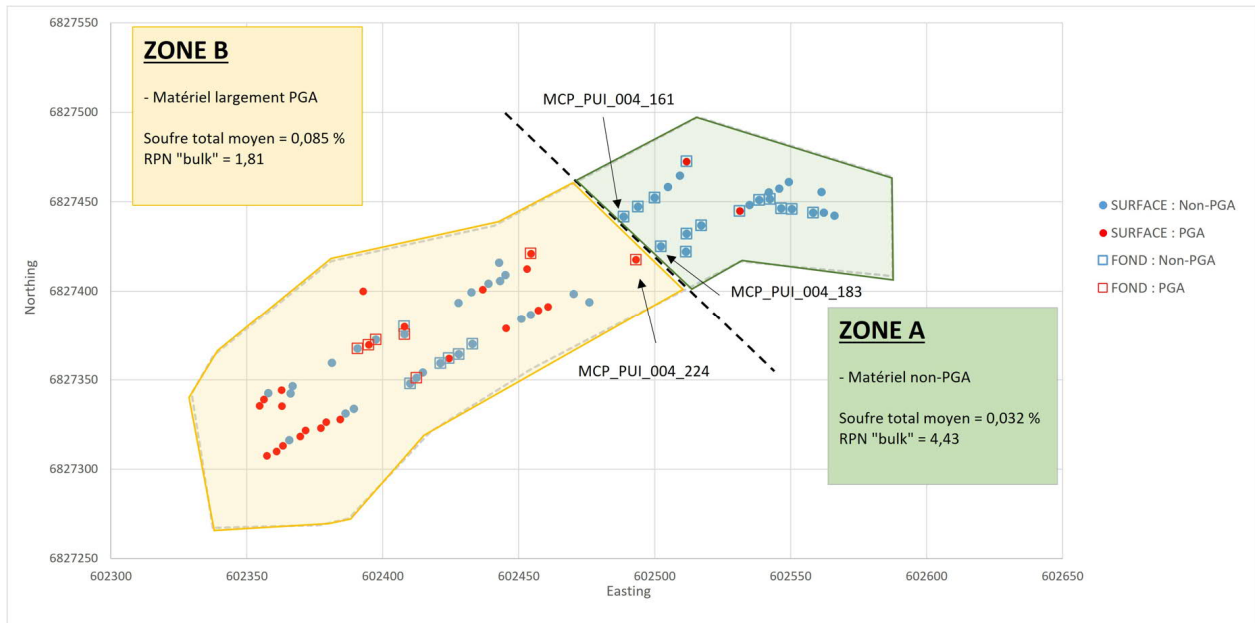
Figure 1 : Résultats des tests de potentiel acidogène du MCP

Le mort-terrain du bassin de collecte principal (MCP) a aussi fait l'objet d'une analyse pour l'identification de matériaux potentiellement générateur d'acide (PGA). Les résultats ont permis de séparer deux zones du MCP. La figure 1 ci-dessous présente les résultats d'analyse des sondages réalisés. La zone B estimée au départ à 121 136 m³ a été révisée à 98 100 m³ de matériaux PGA.

La figure 1 ci-dessous illustre les résultats des tests de potentiel acidogène dans le MCP.

CRI procédera donc à la séparation du mort-terrain montrant des signes d'oxydation et le matériel immédiatement sous-jacent à celui-ci du reste du mort-terrain excavé. Ce matériel sera géré comme potentiellement acidogène. Le matériel PGA sera déposé temporairement sur la halde à minerai avec les stériles lixiviables et le minerai, puis sera retourné dans la fosse à la fin de la phase d'exploitation.

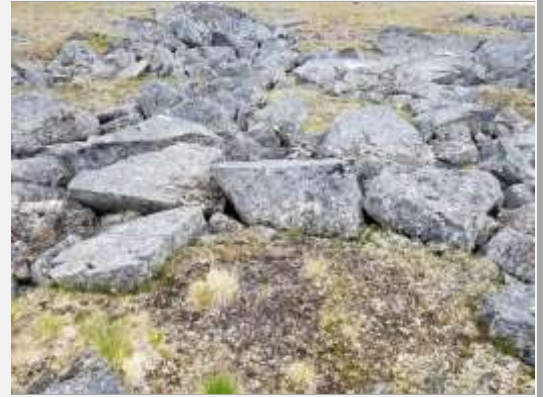
Remarques : Champ de blocs

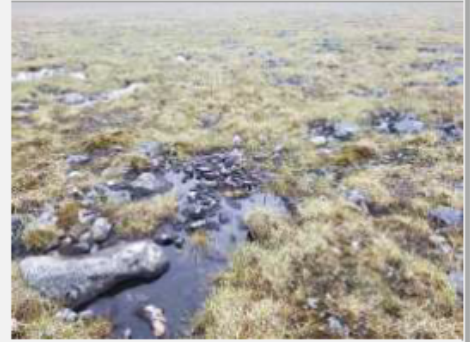
Remarques : Ostiole avec accumulation d'eau
